# **Ekspertyza hydrologiczna Rowu Północnego w tym zbiorników wodnych w m. Biedrusko**

**Katedra Inżynierii Wodnej i Sanitarnej  
Uniwersytet Przyrodniczy w Poznaniu**

**Poznań, marzec 2024 r.**

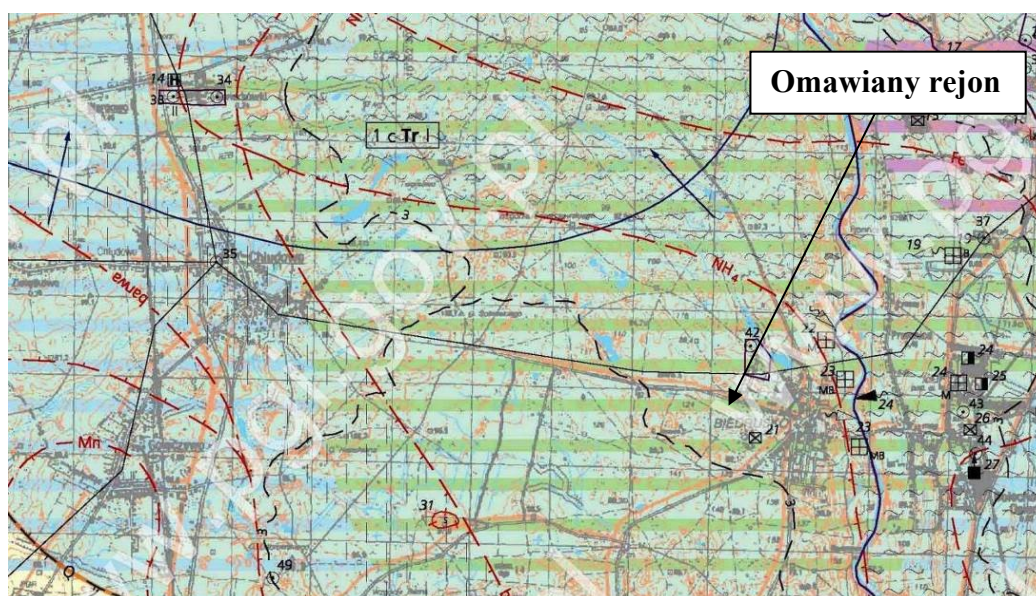
Omawiany rejon zasilany jest w zasadniczej części wodami opadowymi i wodami gruntowymi pierwszego poziomu wodonośnego. Główne kierunki spływu widoczne są na załączonym poniżej fragmencie mapy hydrogeologicznej (ryc. 7). Główne źródło użytkowe wód podziemnych stanowi piętro trzeciorzędowe o wysokim stopniu izolacji 1cTrI i niskiej wydajności, gdzie:

**Ryc. 7.** Fragment mapy hydrogeologicznej w skali 1:50 000

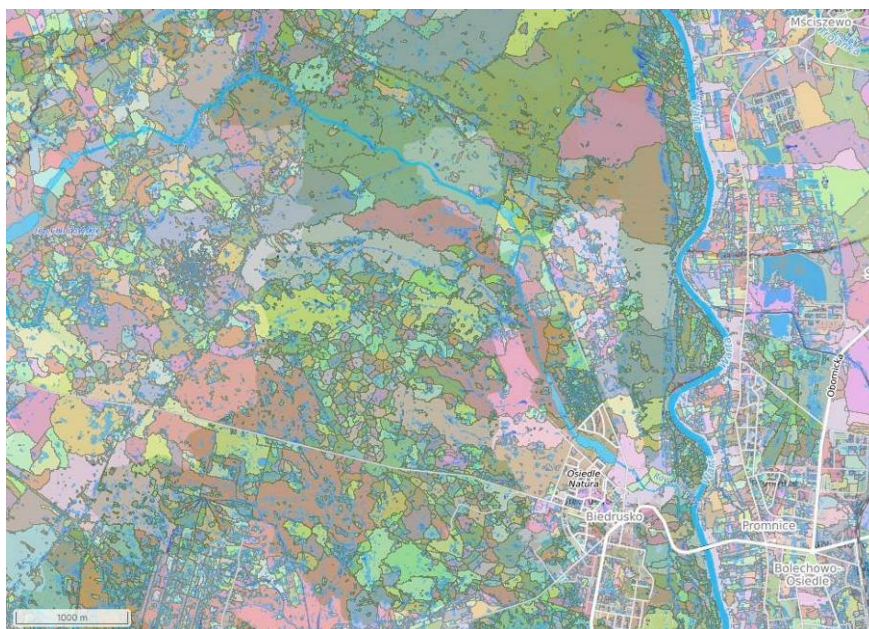
Na rycinie 17 przedstawiono zlewnie opadowe dla obszaru Rowu Północnego dla opadu 4 mm ( $p=100\%$ ). Jak wynika dla niewielkich opadów Rów Północny obejmuje zasięgiem kilkanaście mniejszych zlewni. Na rycinach 18 i 19 przedstawiono zlewnie opadowe przy opadzie 11 mm ( $p=50\%$ ) i 18 mm ( $p=10\%$ ). Zmniejszona liczba zlewni przy większych wartościach opadu wynika z łączenia się mniejszych zlewni.

**Ryc. 17.** Zlewnie opadowe wynikające z ukształtowania terenu (bez uwzględnienia infiltracji) dla opadu 4 mm

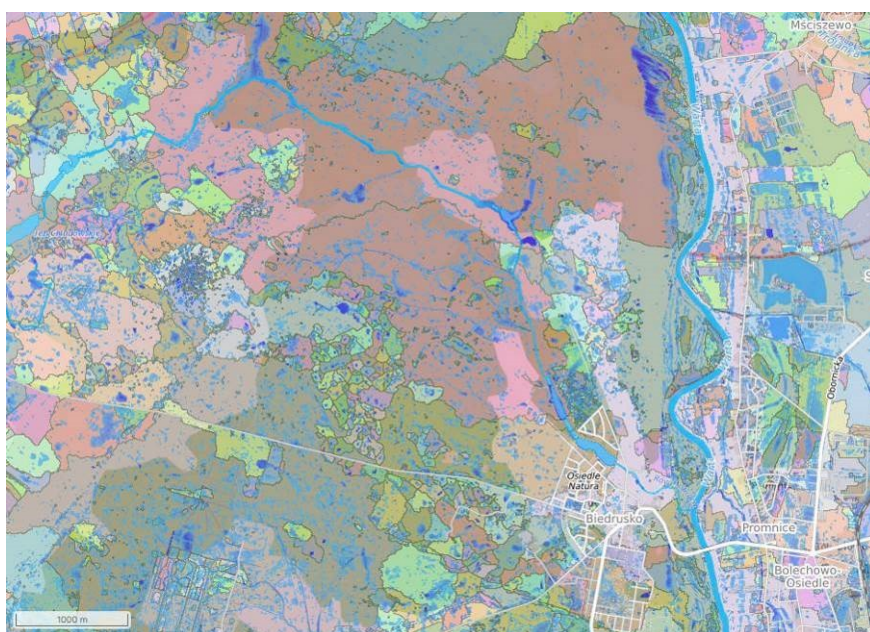
**Ryc. 19.** Zlewnie opadowe wynikające z ukształtowania terenu (bez uwzględnienia infiltracji) dla opadu 18 mm

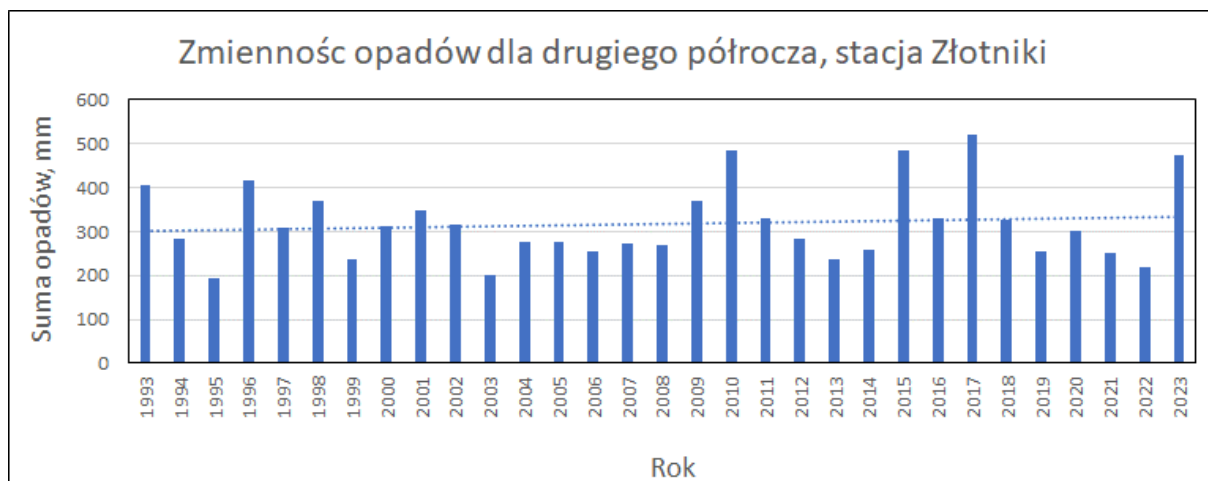
**Ryc. 29.** Zmienność opadów dla drugiego półrocza kalendarzowego dla stacji opadowej Złotniki.

Na podstawie analizy ryciny 29 można stwierdzić, że wartość sumy opadów w roku 2023 mieści się w czterech wartościach najwyższych z analizowanego okresu, a tendencja wartości opadów jest rosnąca. Mimo tak dużej sumy opadów na podstawie wizji terenowej stwierdzono brak wody w Rowie Północnym. Ważna jest tu tendencja utrzymujących się od 2018 roku niewielkich opadów (a co za tym idzie i niżówek), które znacząco mogły wpłynąć na obniżenie się lustra wód gruntowych ograniczając zasilanie Rowu. Mimo że opady sierpniowe w 2023 roku były większe od normy to niestety ewapotranspiracja spowodowała brak zasilania gruntowego, w tym okresie. Niestety kolejne miesiące były dość ubogie w opady (szczególnie wrzesień) co musiało wpłynąć negatywnie na zasilanie Rowu.

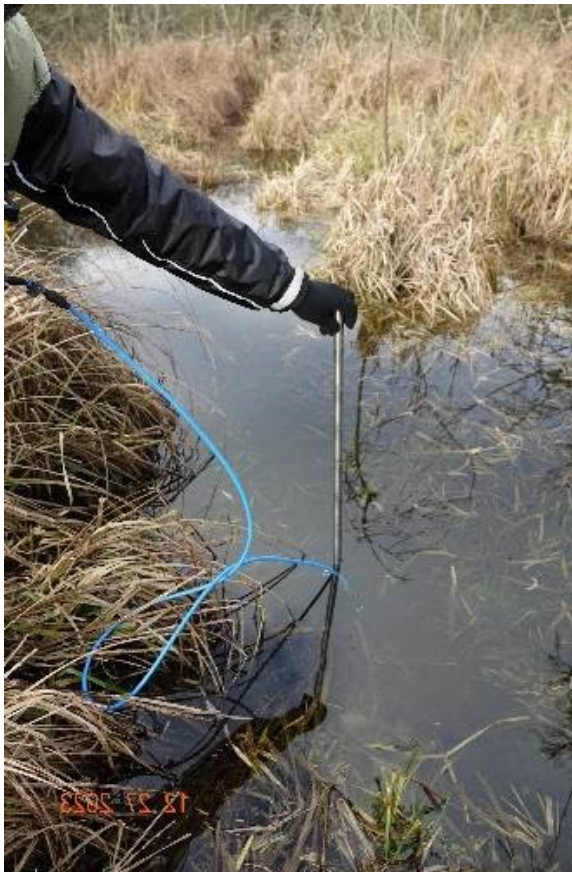
**Ryc. 34.** Pomiar przepływu wody na dopływie do rozlewiska (Pomiar 2, pkt GPS 118)  
Pomierzone prędkości na dopływie: 0,008; 0,007; 0,007 m/s

Wykonano pomiary prędkości przepływu wody na dopływie wody do rozlewiska (ryc. 34), które pozwoliły na oszacowanie objętościowego natężenia przepływu na około 1 l/s. Rzędna zwierciadła wody na dopływie wynosiła 82,04 m n.p.m. (Punkt GPS 122). Następnie pomierzono górną (GW = 81,89 m n.p.m.) i dolną wodę (DW = 81,297 m n.p.m.) przy grobli piętrzącej rozlewisko a różnicę poziomów wody oszacowano na około 70 cm (ryc. 35). Stwierdzono, że przewód przepustu poprowadzony przez groblę jest niedrożny, a woda rozlewająca się na łące poniżej pojawiła się w wyniku filtracji przez groblę o długości ok. 30 m.

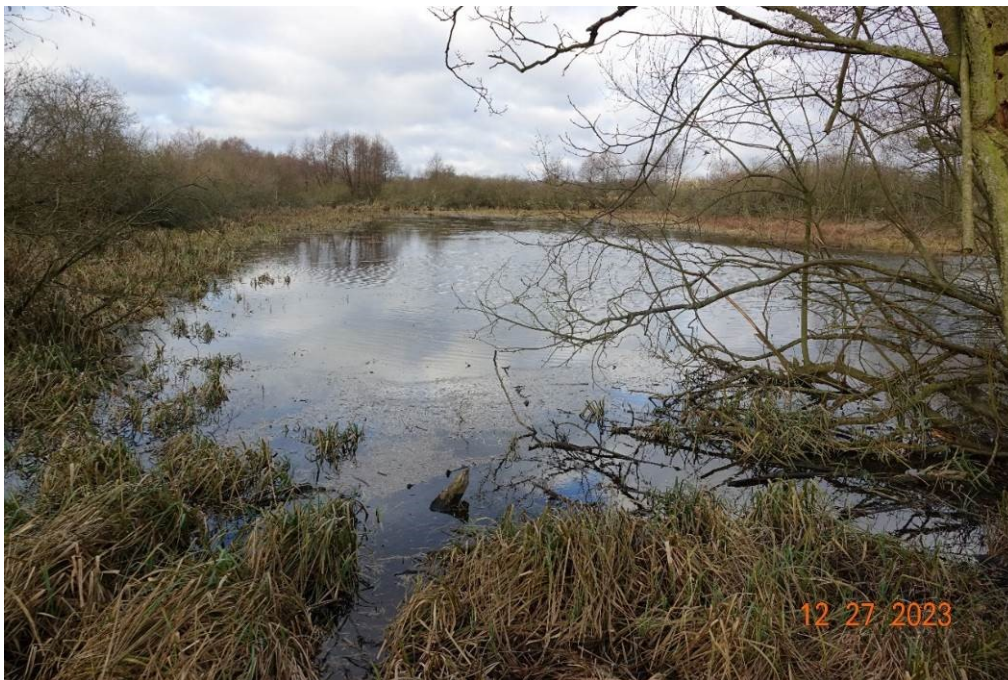
**Ryc. 35.** Widok na rozlewisko 1

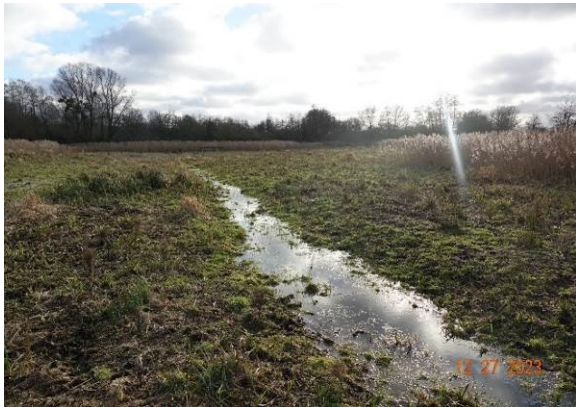
**Ryc. 36.** Widok na obniżenie terenu (widok z grobli na południe)

Poniżej grobli znajduje się obniżenie terenu (ryc. 36), w którym gromadzi się woda. Udało się pomierzyć prędkość strugi o szerokości 0,3 m i głębokości 0,04 m (Punkt GPS 114).

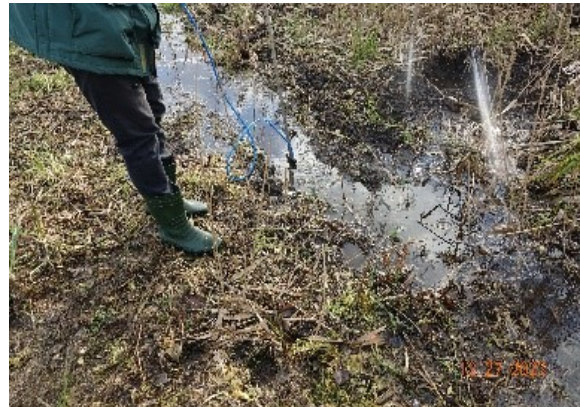
**Ryc. 37.** Pomiar prędkości przepływu wody na łące pomiary ( $v \approx 0,054$  m/s)

Nateżenie przepływu zostało zmierzone z wykorzystaniem młynka elektromagnetycznego Valeport 801 i określono na 0,65 l/s (ryc. 37).

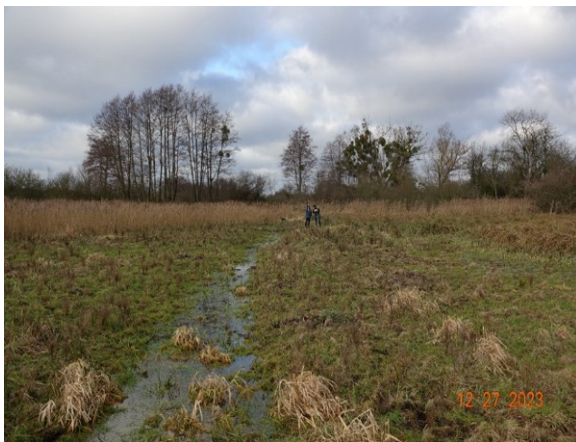
**Ryc. 38.** Rozlewisko poniżej grobli - widok na stronę północną

Na rycinie 38 przedstawiono widok na rozlewisko na łące poniżej grobli na stronę północną (w kierunku grobli), natomiast na ryc. 39. przedstawiono widok w stronę południową (w dół Rowu Północnego).

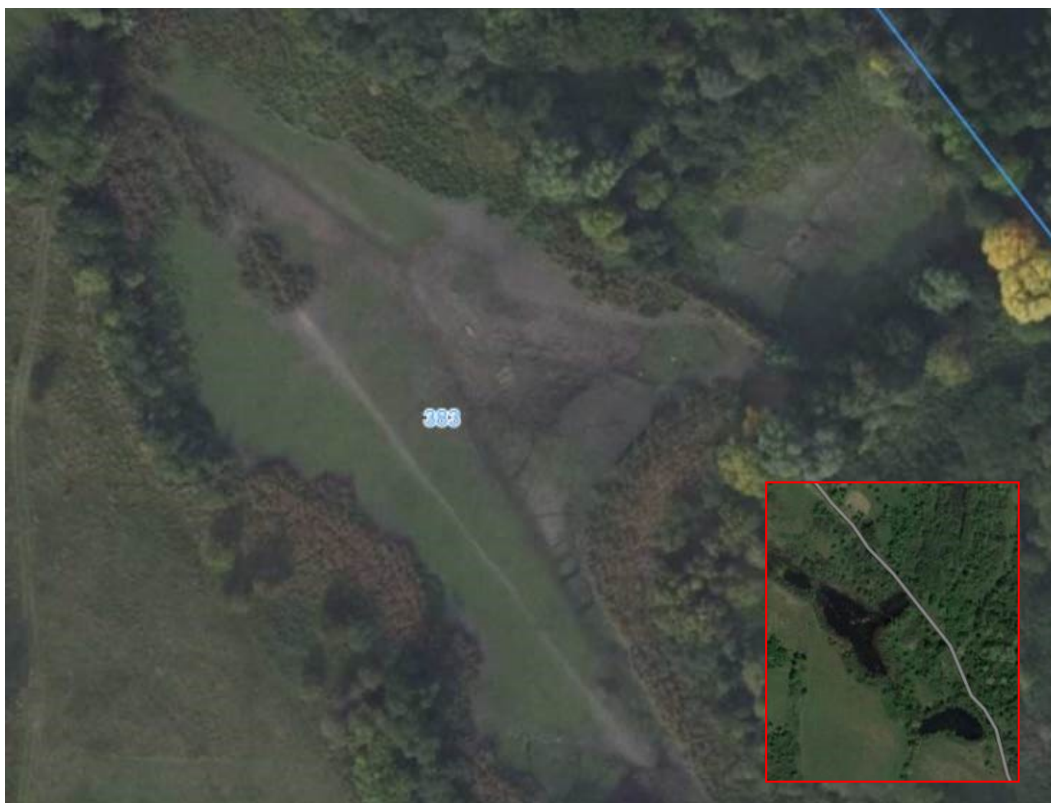
Analiza pomiarów GPS oraz zdjęć lotniczych przy wysokim stanie wód (ryc. 40) pozwoliła stwierdzić, że z tego zbiornika (w dniu 27 grudnia rozlewisko na łące) może nastąpić odpływ wody nie tylko Rowem Północnym, ale również rowem bezpośrednio prowadzącym do Warty. W dalszej części wizji terenowej przeanalizowano potencjalny odpływ od Rowu Północnego w kierunku Warty (miejsce rozgałęzienia Rowu Północnego).

**Ryc. 40.** Widok na rozgałęzienie rowów

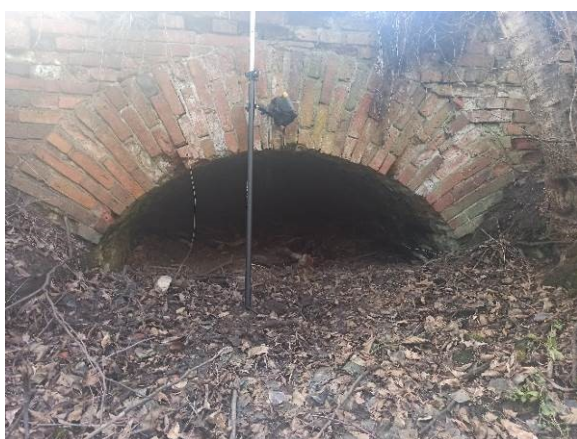
**Ryc. 41.** Widok na wylot przepustu od strony DW

W dniu wizji terenowej stwierdzono, że przepust pod Drogą Maniewską był suchy a przewód przepustu w dużej części przekroju zanieczyszczony gruntem i patykami (ryc. 41, 42). Wlot do przepustu (GW) wyposażony jest w zasuwę płaską (ryc. 43).

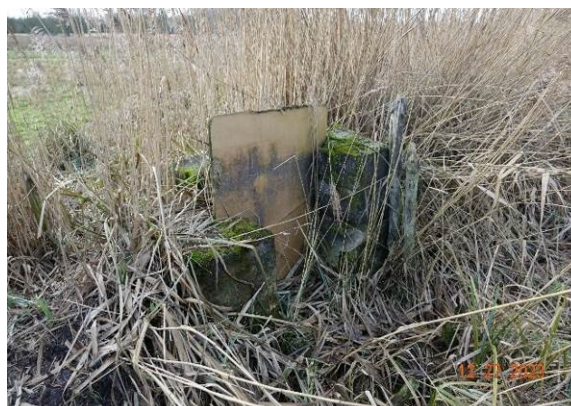
**Ryc. 44.** Widok na zastawkę na grobli

Powstały w wyniku piętrzenia zbiornik dzielony jest na dwie części niską groblą ziemną z upustem (ryc. 44). Górna część stawu jest przepływowa, zasilana bezpośrednio wodami Rowu Północnego. Z tej części woda może odpływać bez żadnej regulacji. Odpływ rowem w

kierunku Warty zasilany jest z dolnej części zbiornika i może być regulowany upustem w grobli ziemnej oraz zasuwą w przepuście drogowym.

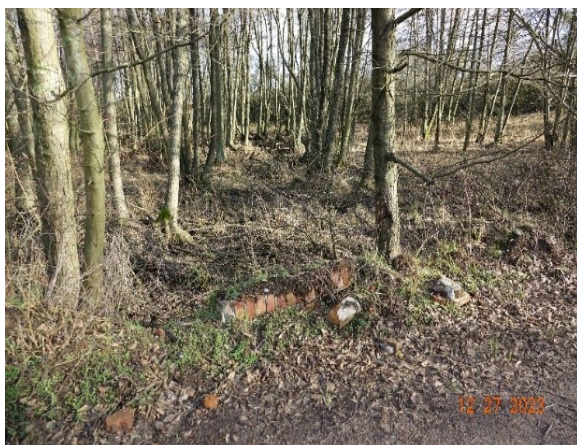
**Ryc. 45.** Odpływ w kierunku Warty suchy (woda tylko w zagłębieniach)

Rów poniżej przepustu pod drogą Maniewską, biegnący w stronę Warty był suchy i wypełniony tylko w zagłębieniach wodą opadową (ryc. 45). W czasie wizji terenowej, powyżej przepustu drogowego zlokalizowane były niewielkie rozlewiska wody (ryc. 46), z których nie zaobserwowano odpływu wody Rowem Północnym, ani rowem w kierunku Warty.

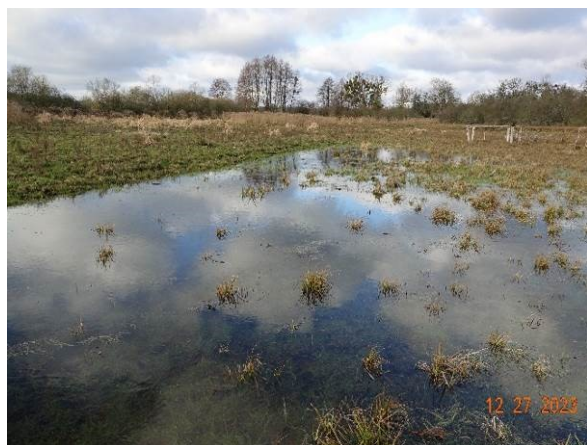
**Ryc. 46.** Rozlewisko na rozgałęzieniu

Pomiar prędkości przepływu wody w rozlewisku wskazał, że prędkość przepływu wahała się w granicach od 0,001 m/s do 0,005 m/s. Co wskazuje na znikome wartości przepływu. Jak wspomniano wyżej, w czasie wizji terenowej nie stwierdzono odpływu wody w kierunku Biedruska, rów był suchy (ryc. 47), a dno Rowu Północnego znacznie wyższe niż poziom wody w rozlewisku (Punkty GPS 154 – 159 – zał.2).

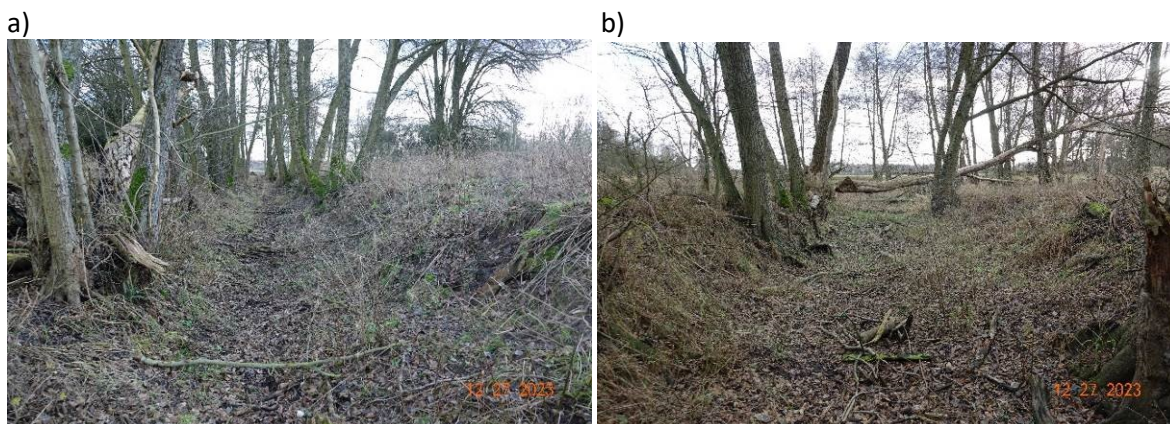
**Ryc. 47.** Widok na odpływ w kierunku Biedruska (a) oraz dalszy bieg Rowu Północnego (b)

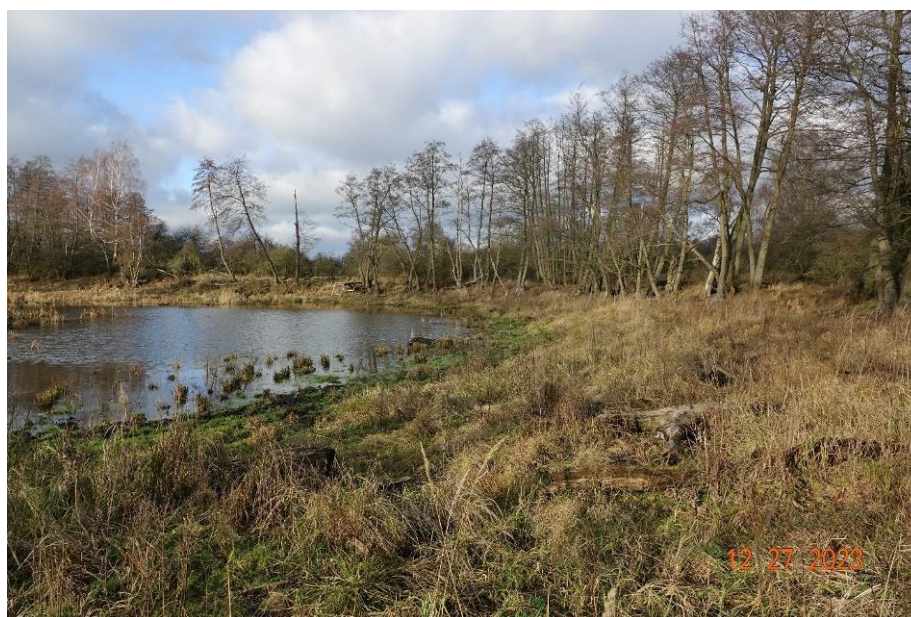
Na dalszym odcinku Rów Północny nadal był suchy. Dopiero w zaniżeniu terenowym pojawiło się lustro wody tworząc w tym miejscu płytki staw, pełniący funkcję punktu czerpania wody (PCW – zał. 5). W aktualnych warunkach odnosząc się do pozostałości infrastruktury związanej z PCW można wnioskować o wyraźnie obniżonym poziomie zwierciadła wody w stawie (ryc. 48).

**Ryc. 48.** Staw przy punkcie czerpania wody

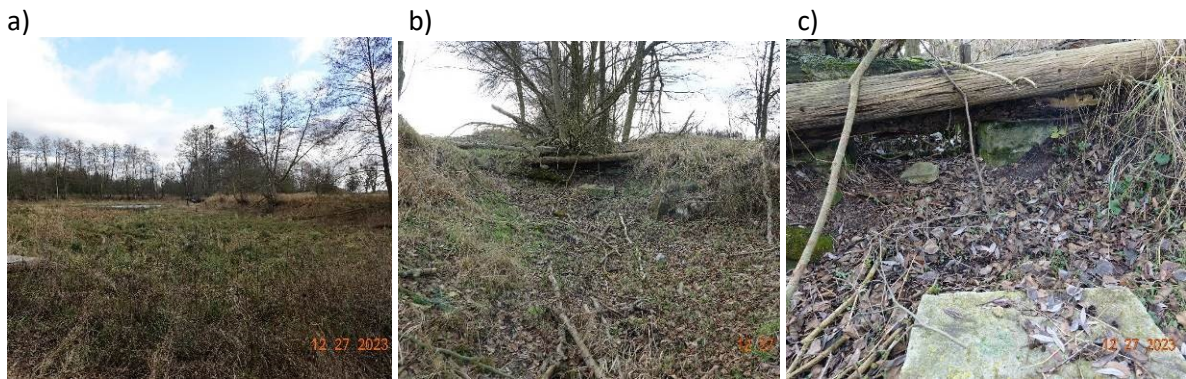
Na rycinie 49 wyraźnie widać, że rów na dopływie i odpływie jest suchy. Pomosty znajdują się o wiele wyżej niż zastany poziom zwierciadła wody w stawie przy punkcie czerpania wody. Na ryc. 49c przedstawiono widok stanu zastawki na wypływie ze stawu, a na ryc. 50 rów na odpływie ze stawu. Aktualnie na badanym odcinku Rowu Północnego często obserwowano brak kinety rowu. W wielu miejscach widać było tylko pewne zagłębienie terenowe – płytką muldę, która od dłuższego czasu nie transportowała wody.

**Ryc. 49.** Widok na dopływ (a) i odpływ (b) – rów suchy. Pozostałości elementów przepustu na wypływie ze stawu przy punkcie czerpania wody (c).

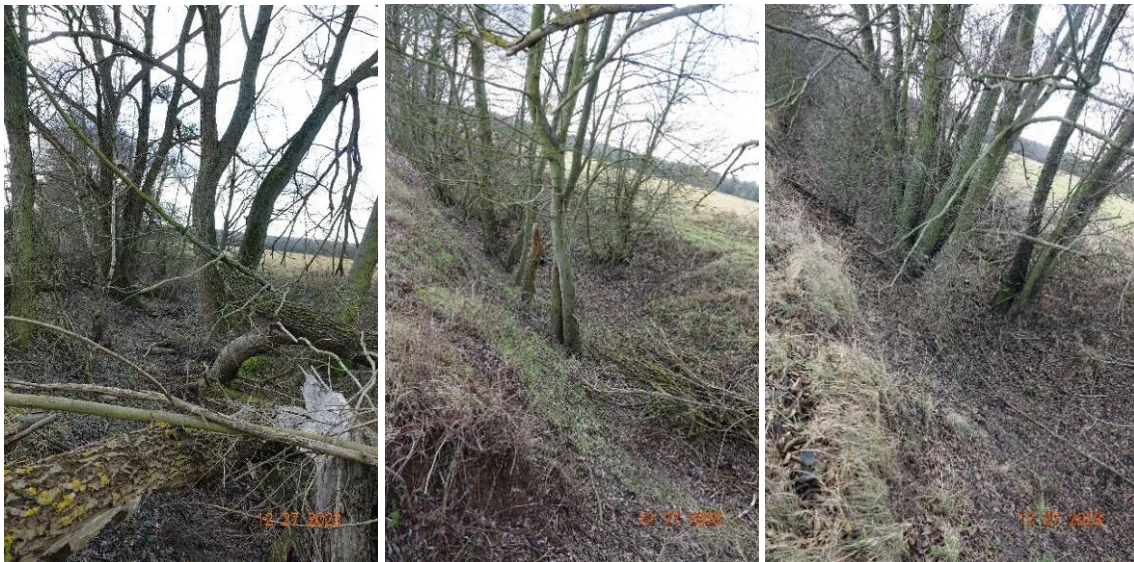
**Ryc. 50.** Widok na Rów Północy poniżej Stawu przy punkcie czerpania wody

Dalsza część Rowu Północnego poniżej przepustu (ryc. 50) jest zarośnięta, zaśmiecona, a przede wszystkim sucha, a stan techniczny Rowu jest fatalny. Trzeba zauważyć, że przepływ wody w Rowie Północnym byłby bardzo utrudniony z uwagi na liczne gałęzie i śmieci zalegające na dnie oraz na silne zarośnięcie roślinnością wysoką (drzewa i krzewy), nie licząc roślin zielnych (ryc. 50). W sytuacjach gdyby miało tam dojść do uruchomienia przepływu (po deszczach nawalnych, jak to się okresowo zdarzało), jego przepustowość jest niewystarczająca i zagraża występującym w terenie elementom infrastruktury drogowej (nasypy drogowe, przepusty). Przeprowadzone pomiary sytuacyjno-wysokościowe pozwoliły na wykreślenie profilu Rowu Północnego przedstawionego na ryc. 51. Analiza poziomego terenu w zagłębieniach i na dnie rowu pozwala stwierdzić, że aby nastąpił przepływ wody napełnienie stawu musiałyby wzrosnąć od 1,5 m do 2,0 m.

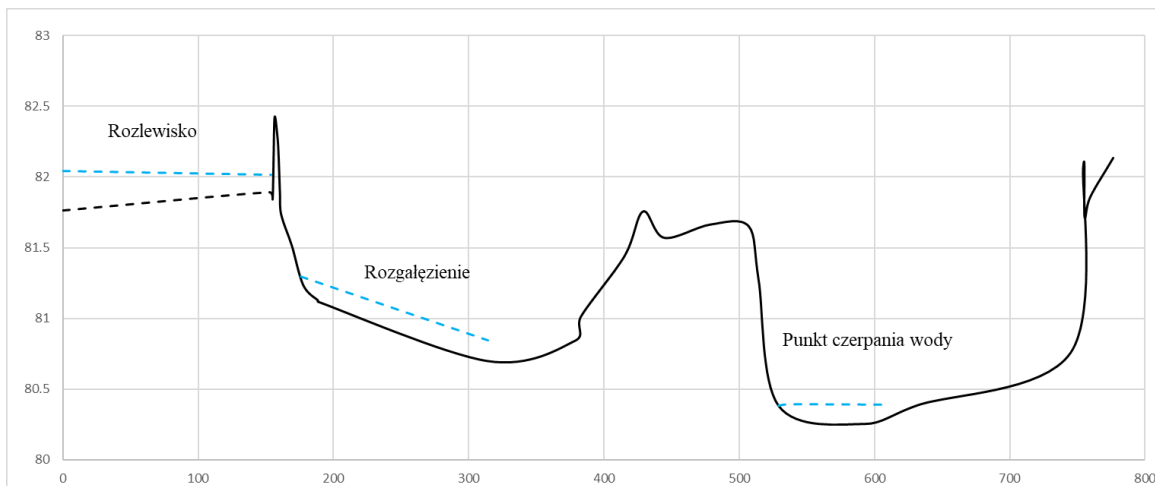
**Ryc. 51.** Profil podłużny Rowu Północnego

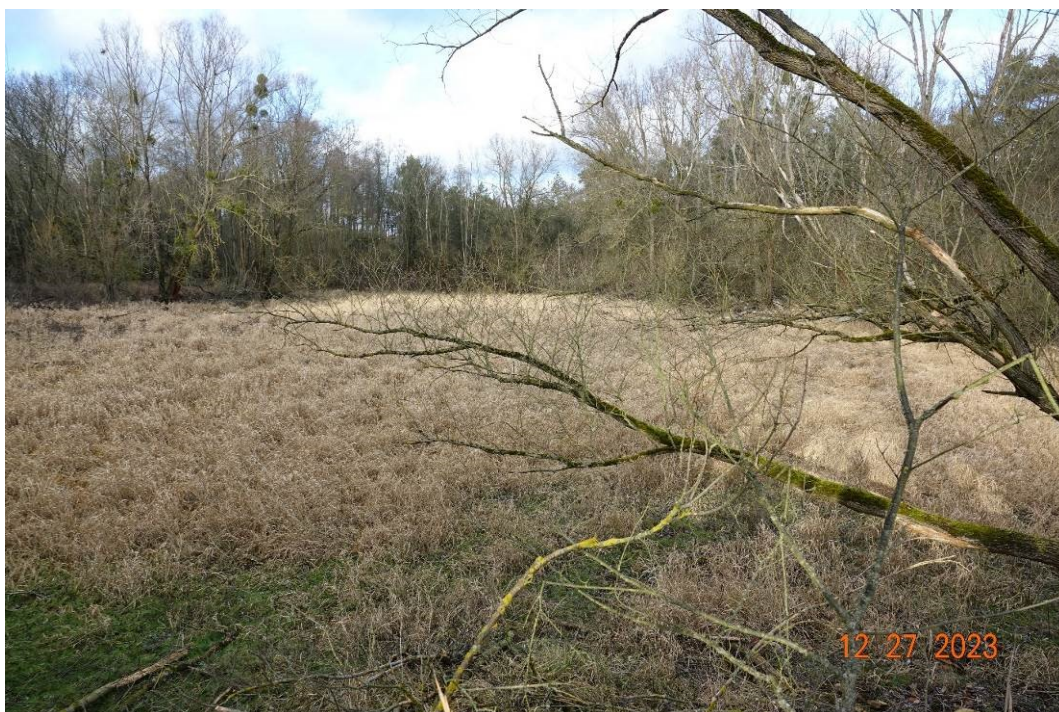
W czasie wizji terenowej w części środkowej Rowu Północnego zaobserwowane rozlewiska powstały w wyniku spływu wód opadowych i gromadzeniu się jej w zagłębieniach terenu. Natomiast na większości odcinków Rów Północny był suchy. Stawy na południe od granicy poligonu, leżące na terenie Biedruska pozostały również suche (ryc. 52 i 53). Na ich dnie nie zaobserwowano rozlewisk ani przepływu wody. Jedynie w stawie Błękitnym można zaobserwować niewielki wzrost poziomu wody w okresie od września do grudnia 2023 r. Jednak nie stwierdzono żadnego zasilania ciekami powierzchniowymi.

**Ryc. 52.** Czasza zbiornika nr 1 (punktu GPS zał. 6)

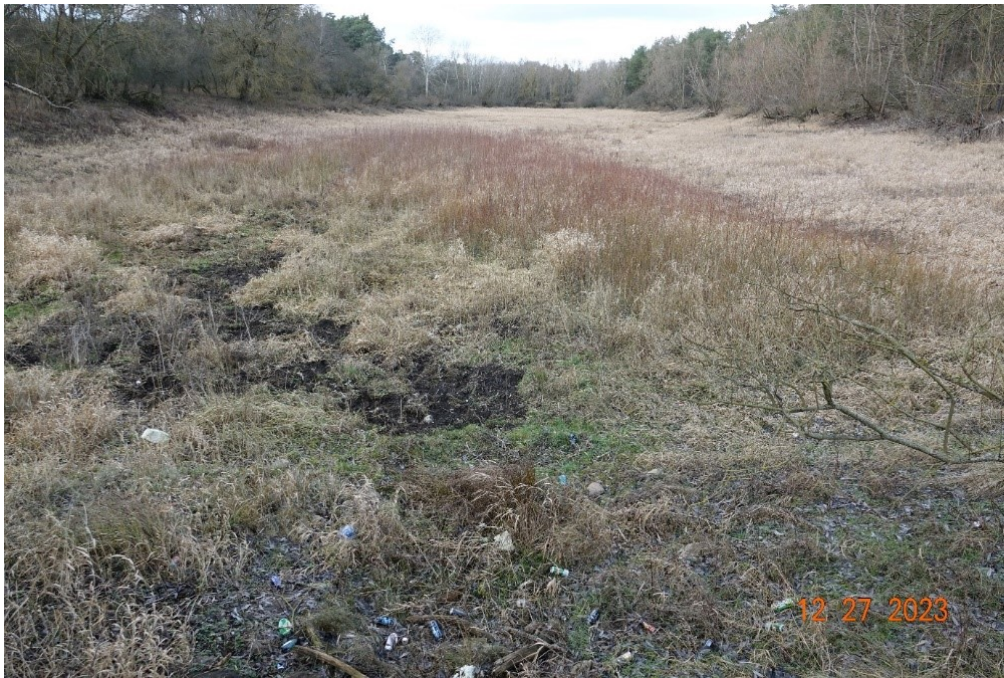
**Ryc. 53.** Czasza zbiornika nr 2 (punkty GPS zał. 6)

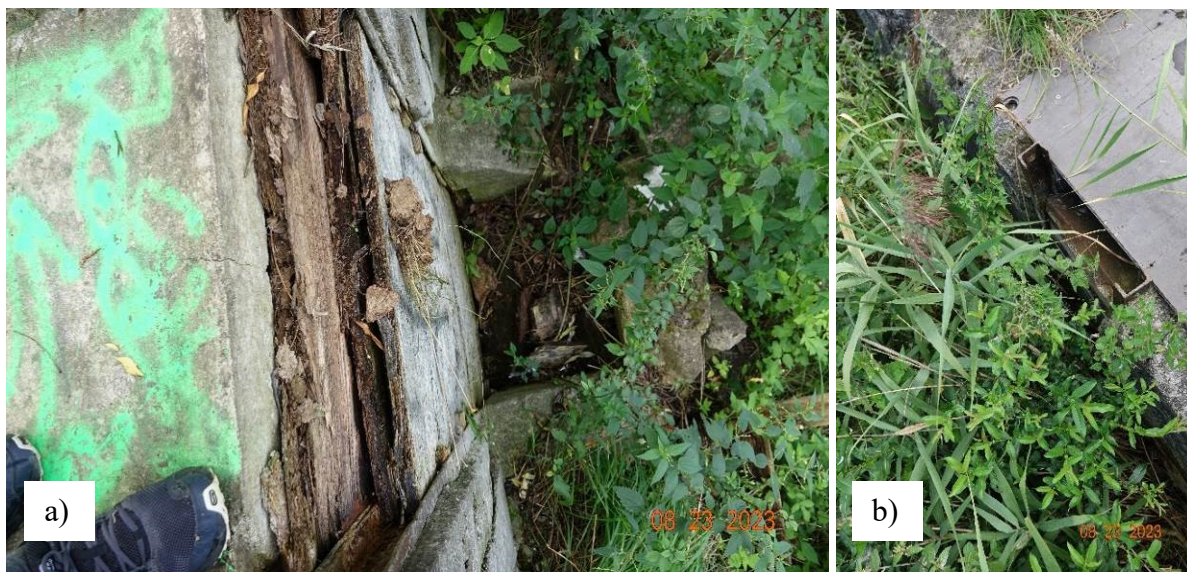
W przypadku jednej budowli otwór przelewowy jest zamknięty całkowicie do korony grobli (ryc. 56a), w przypadku drugiej pozostał niewielki otwór (ryc. 56b). W obecnej sytuacji przepływ wody przez budowlę nastąpi po spiętrzeniu wody do wysokości korony i przelaniu się przez najniższe położone miejsce na koronie. Może to nastąpić poza przekrojem przelewu, w miejscu rozmycia korony grobli lub w miejscu wywróconego drzewa. **Konieczne jest usunięcie wszystkich zamknięć na przelewach stawów, oczyszczenie górnego i dolnego stanowiska przelewów z nagromadzonych śmieci i gałęzi.**

**Ryc. 56.** Zamknięcia przepustów a) całkowicie b) prawie całkowicie zasłaniające otwór przelewowy

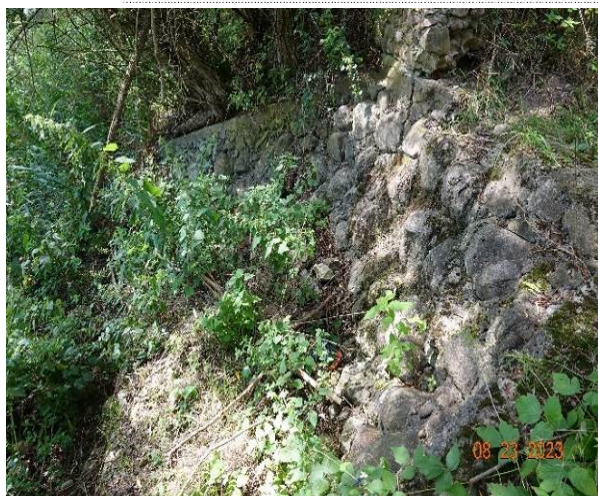
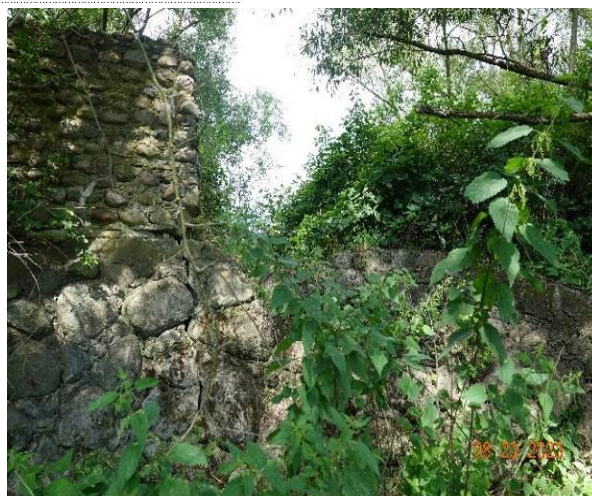
- przyczółki betonowe popękane,
- między przyczółkami a materiałem ziemnym występują wolne przestrzenie,
- korony przelewów są tylko częściowo zabezpieczone kamieniami,
- rozmycie stanowiska dolnego przelewu na wskutek przepływu swobodnego strumienia wody z wysokości korony przelewu (ok. 1,5 m),
- brak możliwości szybkiego usunięcia zamknięć przepustu (płyt), które są zaklinowane i uszczelnione,
- zanieczyszczenia zgromadzone przed przelewem grożą zatkaniem otworu przelewowego.

**Ryc. 57.** Budowla przelewowa: u góry schemat przelewu, na fotografiach widok od strony dolnej wody

- udrożnienie i wytyczenie dojazdu do budowli upustowo-przelewowych,
- usunięcie wszystkich przeszkód – płyt – zastaniających otwory przelewowe stawów powyżej Stawu Błękitnego,
- oczyszczenie górnego i dolnego stanowiska przelewów z nagromadzonych śmieci i gałęzi,
- wykoszenie i oczyszczenie dna stawów.

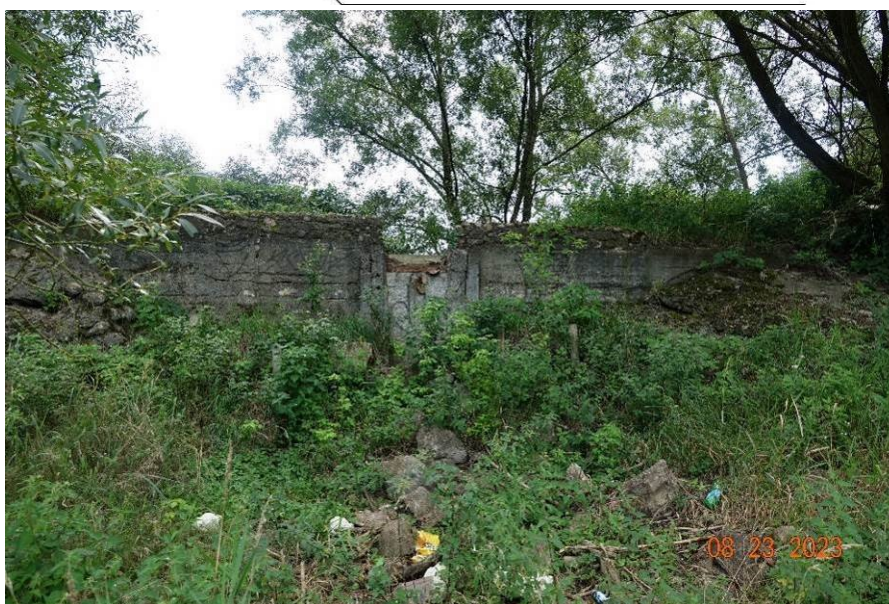
**Ryc. 58.** Widok budowli przelewowej od strony górnej wody: schemat i fotografie.  
**Zalecane pilne działania:**

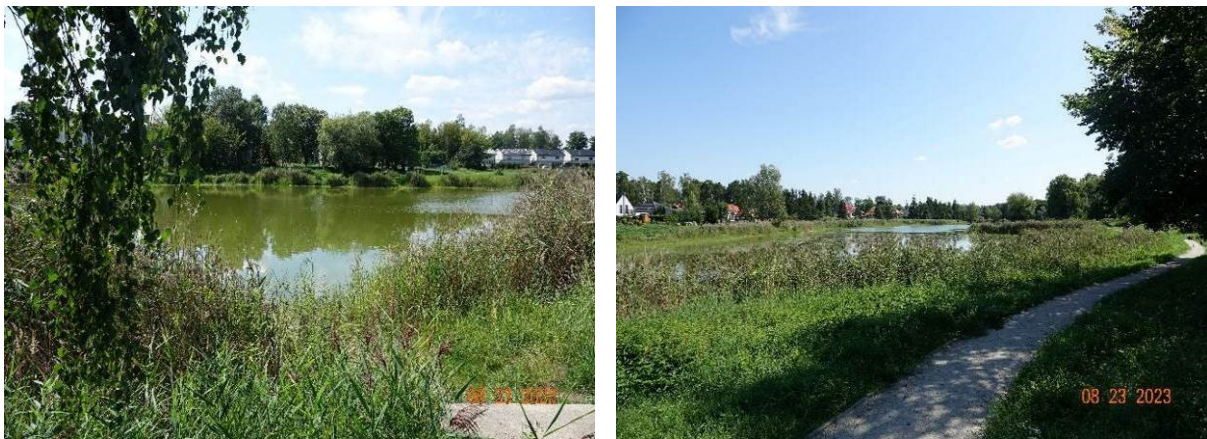
**Ryc. 59.** Brzegi Stawu Błękitnego w Biedrusku

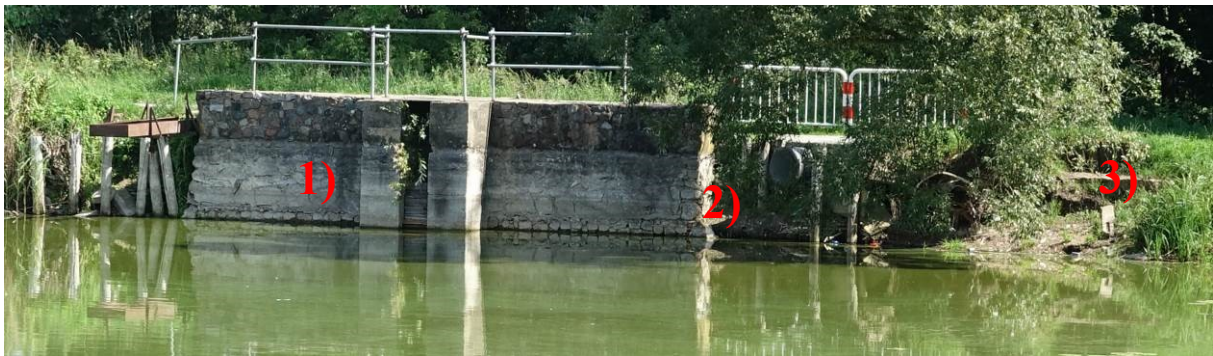
Z uwagi na brak dokumentacji trudno opisać szczegółowo budowlę piętrzącą Staw Błękitny (charakterystyczne rzędne, przepustowość poszczególnych elementów) (ryc. 60). Wizja lokalna przeprowadzona w sierpniu 2023 roku pozwala opisać jedynie wygląd i ocenić stan techniczny. Budowlę upustowo-przelewową tworzą elementy wykonane w różnych czasach, różnymi technologiami. Budowla składa się z trzech części: 1) upust denny z przewodem przebiegającym pod zaporą ziemną z zamknięciem od strony GW szandorami, 2) przelew powierzchniowy bez zamknięcia z kołowym otworem, odprowadzającym wodę do DW rurociągiem 3) pozostałości po przelewie powierzchniowym.

**Ryc. 60.** Budowla piętrząca Staw Błękitny elementy; wskazane elementy 1), 2) i 3)

Stan wszystkich elementów można określić jako niezadawalający:

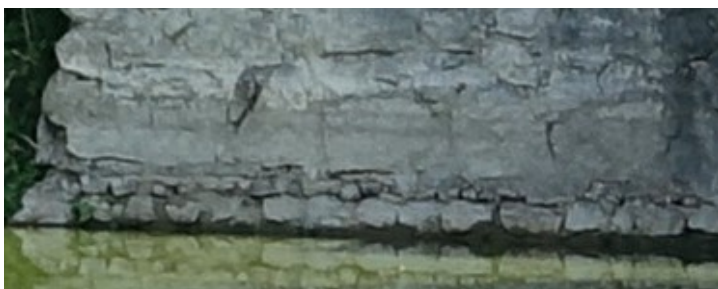
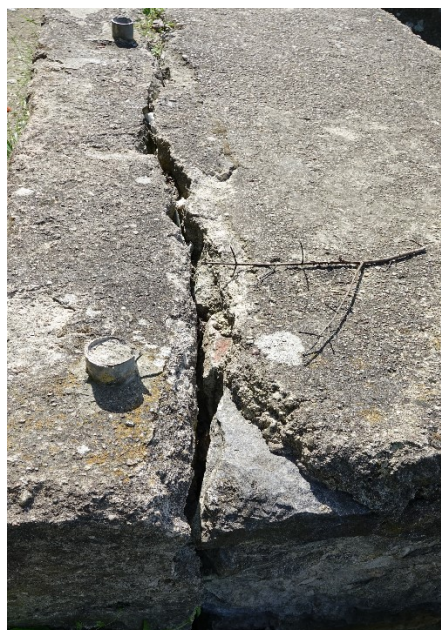
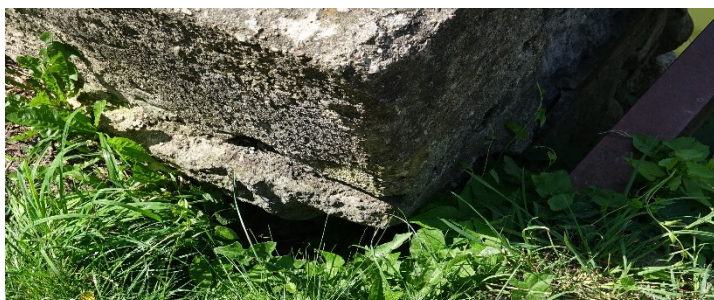
- elementy stałe: powierzchnia mocno popękana, widoczne rysy i ubytki (ryc. 61)
- elementy ruchome: zamknięcie otworu przelewu wykonane jako szandory z płyty paździerzowej bez możliwości szybkiego otworzenia (ryc. 62);
- rozmycia zapory ziemnej w sąsiedztwie przyczółków budowli piętrzącej;
- zasłonięcie wlotu do przelewu 2), które łatwo może uniemożliwić przepływ wody (rys. 63);
- pęknięty przyczółek przelewu 2) – przy napiętrzeniu uprzywilejowana droga filtracji;
- pozostałości po przelewie 3) stan niemożliwy do określenia, osłabienie zapory ziemnej (ryc. 64);
- drzewo w sąsiedztwie budowli upustowo-przelewowej (ryc. 65).

**Ryc. 61.** Pęknięcia i ubytki przyczółków budowli przelewowej

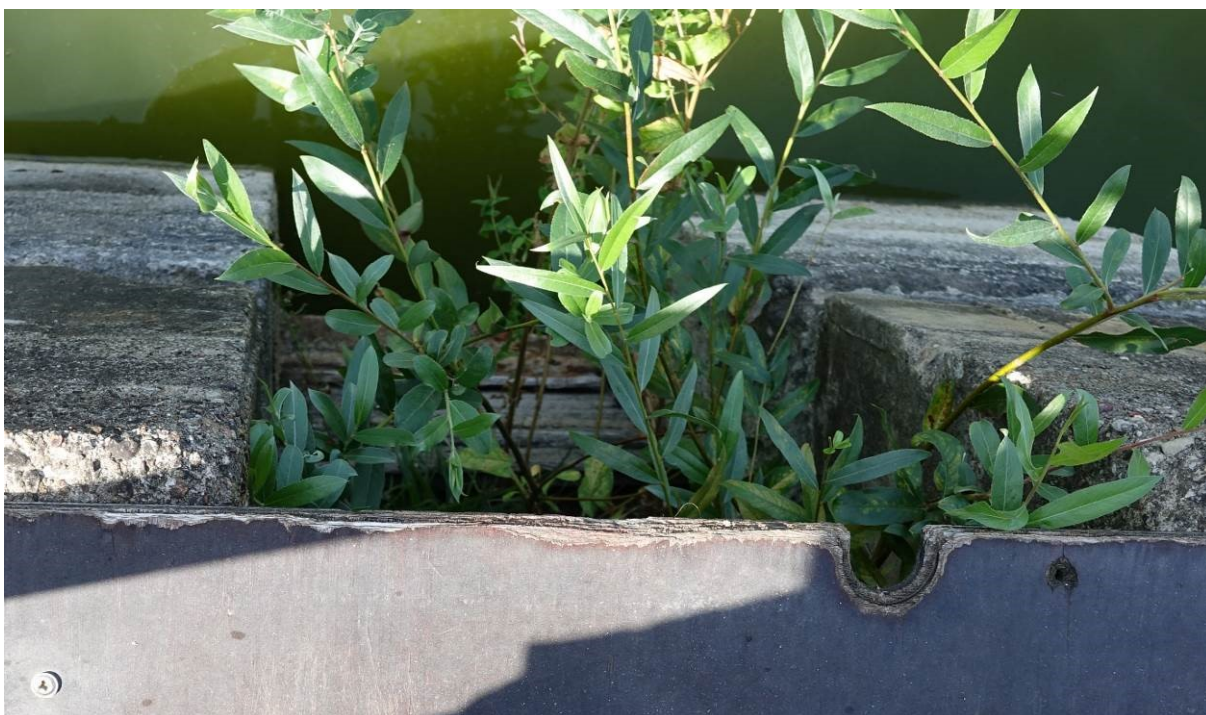
**Ryc. 62.** Zamknięcie otworu przelewowego upustu

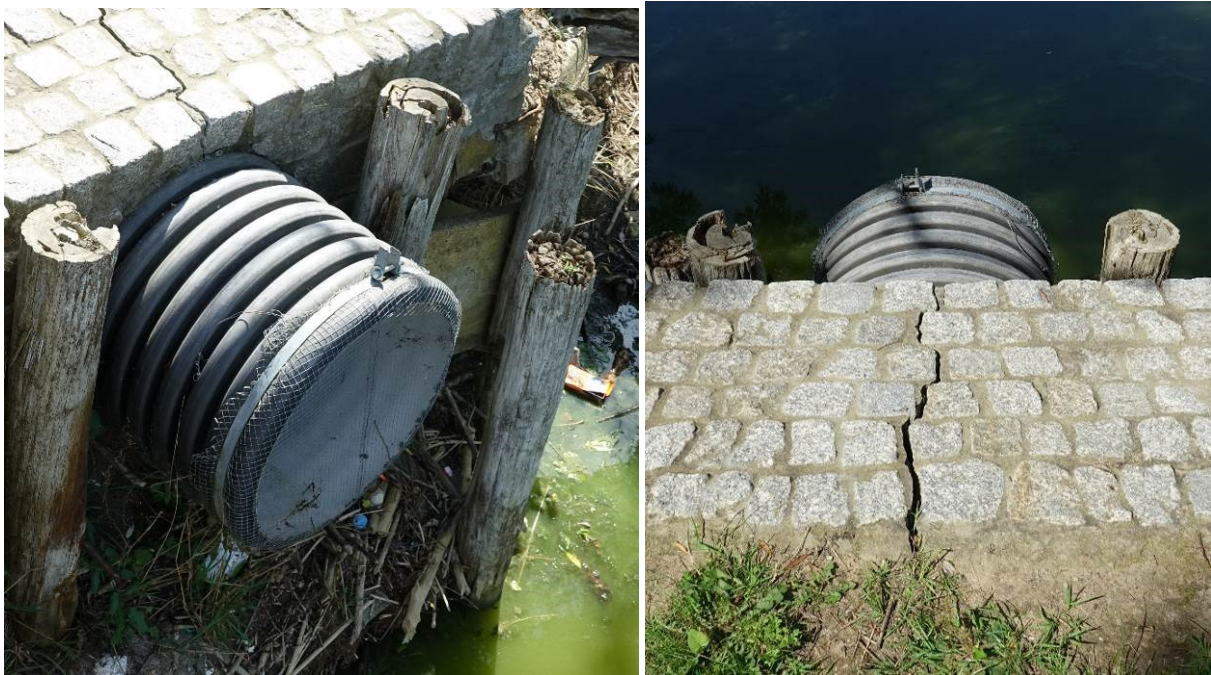
**Rys. 63.** Przelew powierzchniowy: przysłonięty wlot, pęknięty przyczółek.

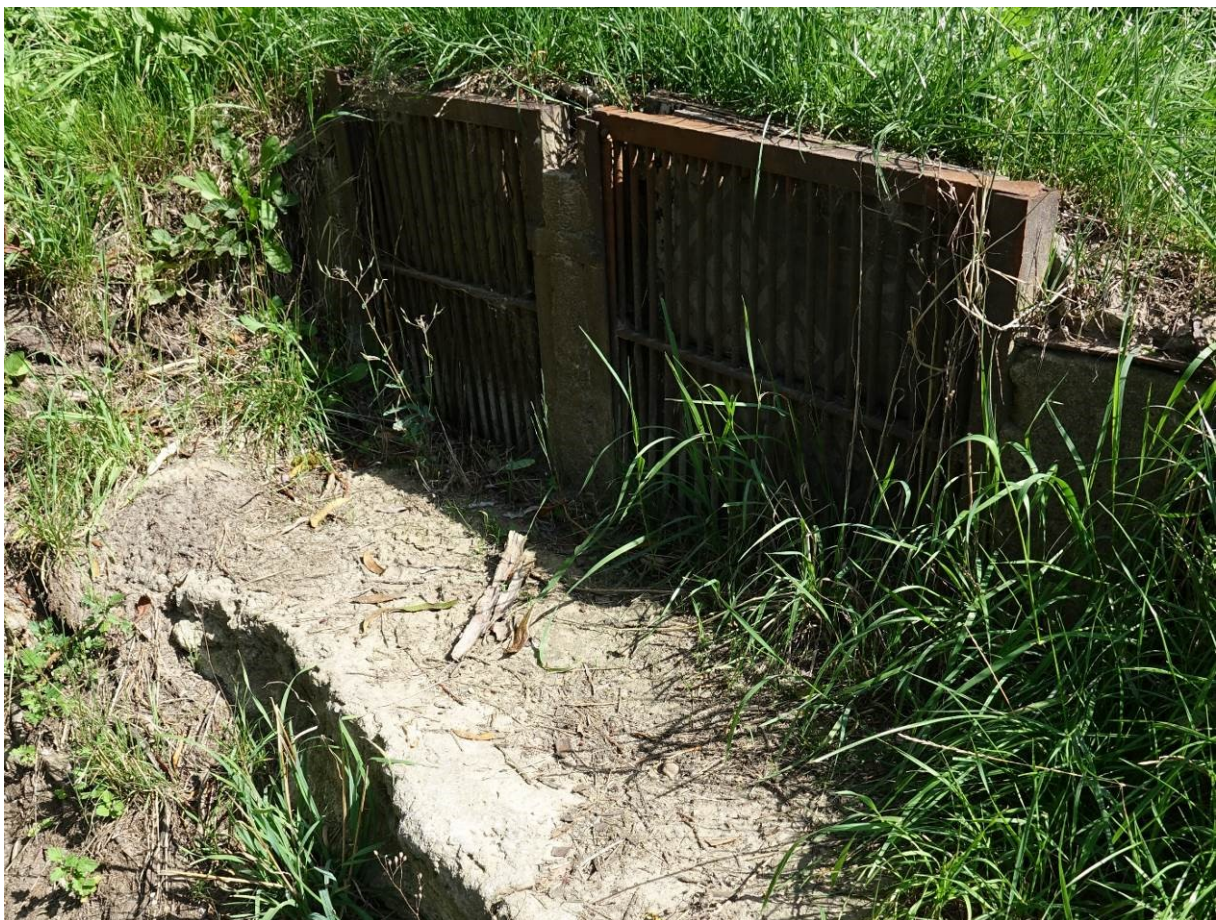
**Rys. 64.** Pozostałości po przelewie powierzchniowym na prawym brzegu.

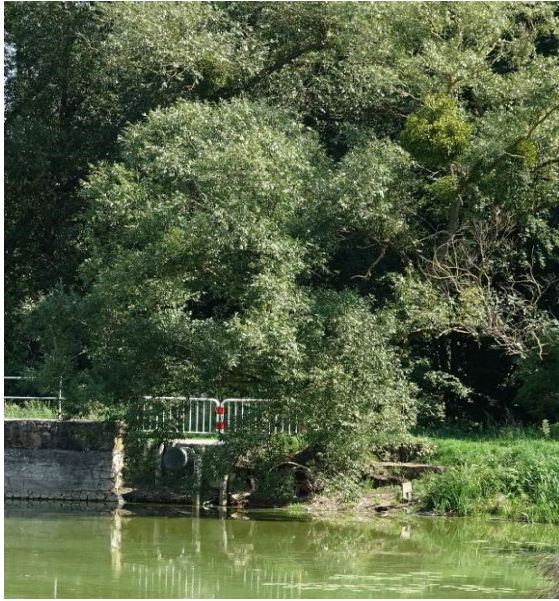
**Ryc. 65.** Drzewo w sąsiedztwie budowli upustowo-przelewowej – zagrożenie rozmyciem zapory ziemnej po upadku drzewa lub podmyciu korzeni.
